# Grille d'inspection d'un puits fermé temporairement ou d'un puits d'observation

1.0	Nom du puits	Commentaires
1.1	Identification du puits	Junex, Saint-Grégoire N° 3
1.2	Numéro du puits	A270
1.3	Statut du puits GDH	Suspendu
1.4	Coordonnées GDH du puits (Nad 83, DD)	46.29113888888889, -72.55419444444445
1.5	Coordonnées terrain du puits (Nad 83, DD)	
1.6	Les coordonnées géographiques sont précises	Oui
1.7	Numéro de la licence	2009BS002
1.8	Titulaire de la licence	Cuda Pétrole et Gaz inc.
1.9	Dernière autorisation d'activité émise	2009FA270

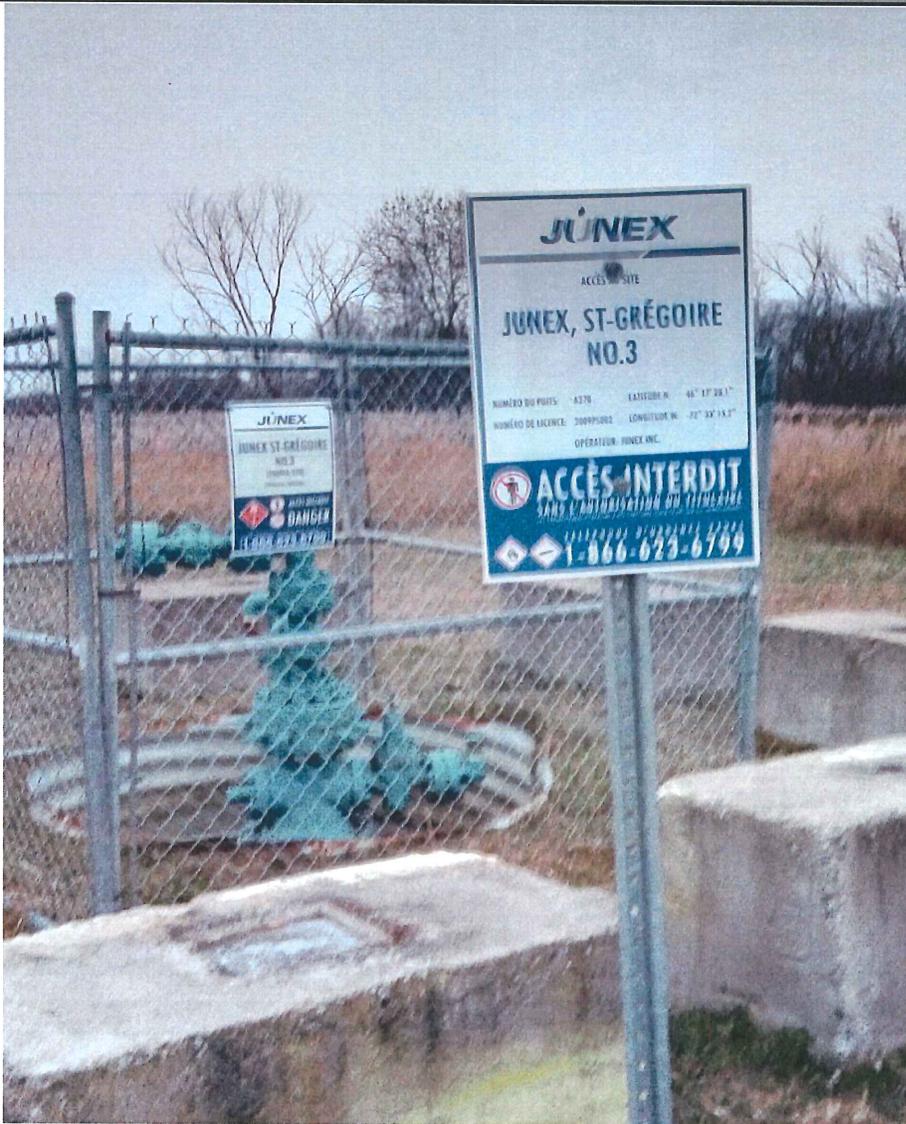
3.0	Sûreté du site	LH	R	Commentaires	SR
3.1	Une affiche à l'entrée du site indique les éléments prévus, soit : - la localisation du puits - le nom du titulaire et le numéro de licence - le nom et le numéro du puits - un numéro de téléphone à composer en cas d'urgence - les pictogrammes associés aux produits dangereux présents sur le site des activités - la mention de l'interdiction d'accéder au site des activités sans l'autorisation du titulaire	Non	131	- Le nom du titulaire n'est pas le bon - Il y a une erreur dans le numéro de licence (2009PS002 au lieu de 2009BS002)	x

Photo 1 : Affiches du puits

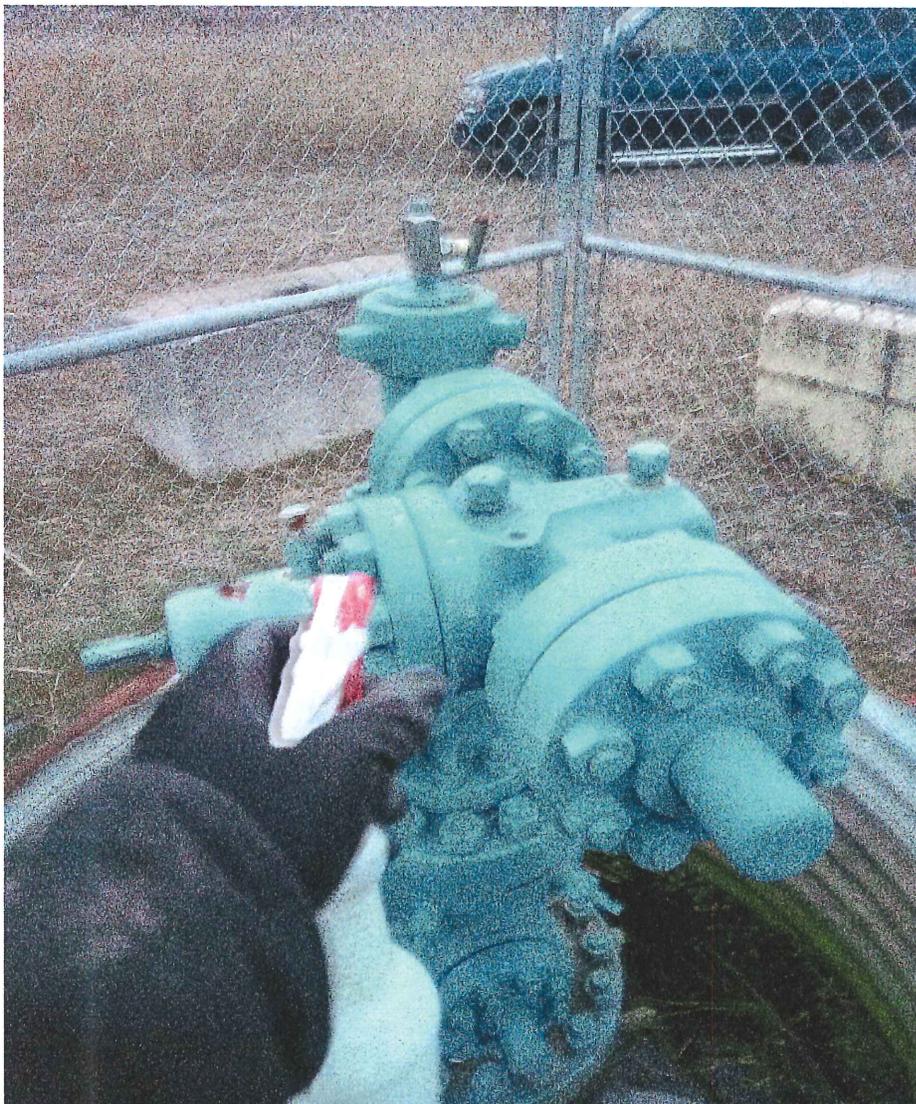
Photo 2 : Tête de puits

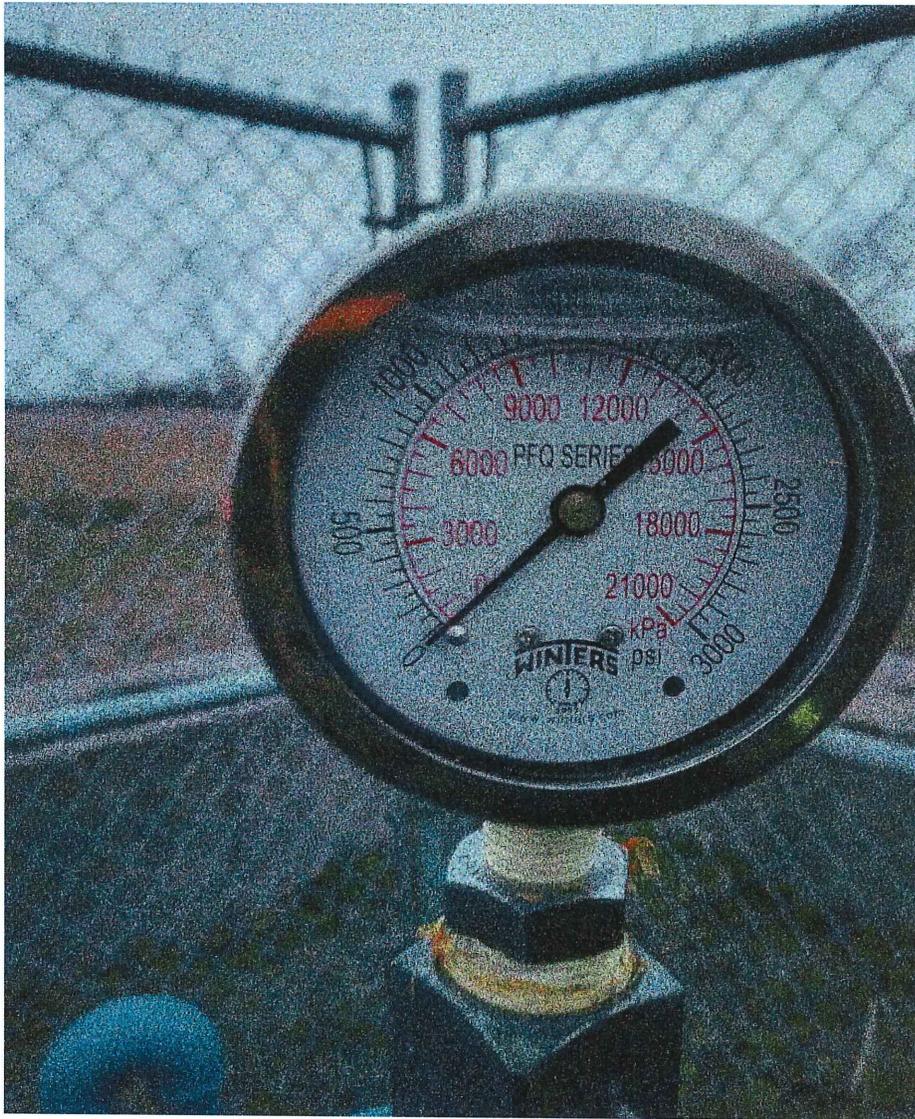
9.0 Tubage de production (si applicable)		LH	R	Commentaires	SR
9.1	<b>Pression</b> du tubage de production (avec l'unité)	0 kpa		Annexe 2	23-24
9.2	<b>Pression</b> du tube de production (avec l'unité)	Non-applicable		Annexe 2

Photo 3 : Pression nulle au tubage de production
