Grille d'inspection d'un puits fermé temporairement ou d'un puits d'observation

1.0	Nom du puits	Commentaires
1.1	Identification du puits	Junex, Saint-Antoine-sur-Richelieu N° 1
1.2	Numéro du puits	A258
1.3	Statut du puits GDH	Suspendu/indices de gaz
1.4	Coordonnées GDH du puits (Nad 83, DD)	45.77741666666667, -73.22083333333333
1.5	Coordonnées terrain du puits (Nad 83, DD)	
1.6	Les coordonnées géographiques sont précises	Oui
1.7	Numéro de la licence	2006PG881
1.8	Titulaire initial de la licence	Cuda Pétrole et Gaz Inc.
1.9	Dernière autorisation d'activité émise	2017SA258

Inspection de forage

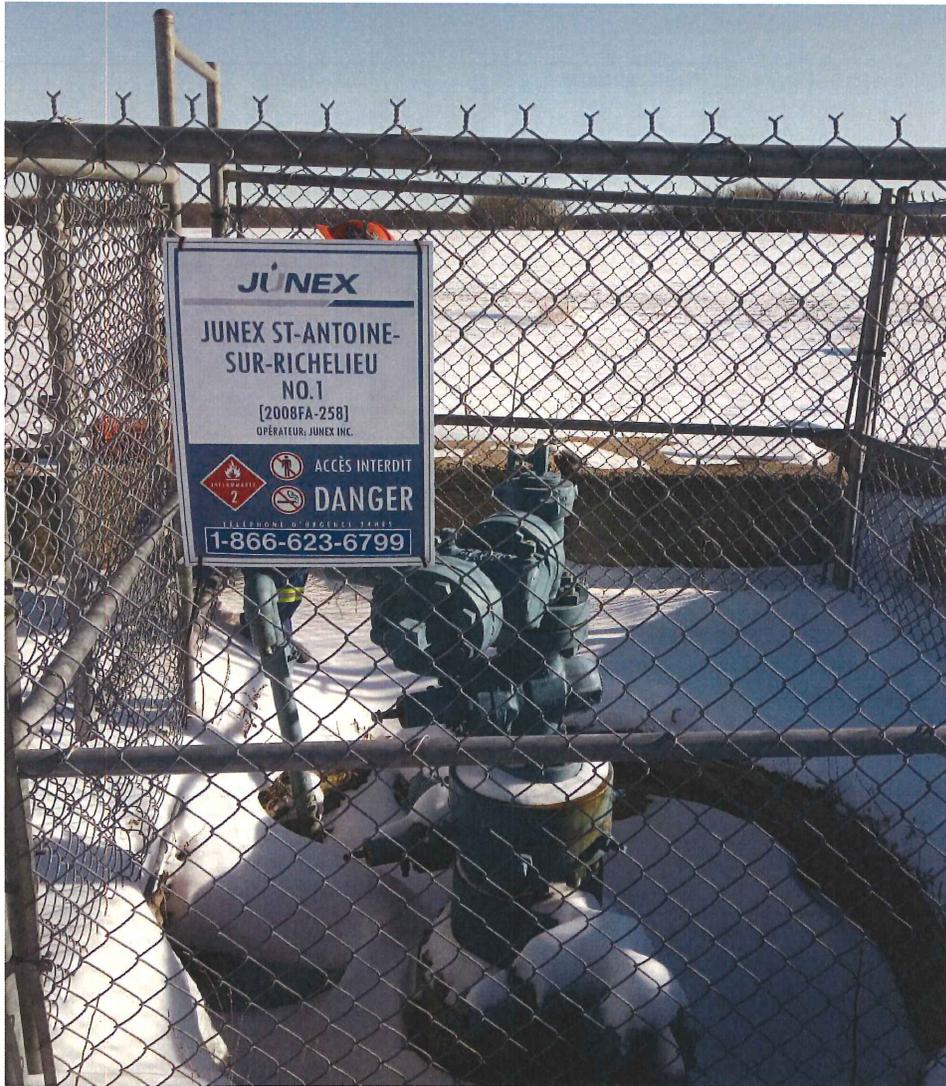
3.0	Sûreté du site	LH	R	Commentaires	SR
3.1	Une affiche à l'entrée du site indique les éléments prévus, soit : - la localisation du puits - le nom du titulaire et le numéro de licence - le nom et le numéro du puits - un numéro de téléphone à composer en cas d'urgence - les pictogrammes associés aux produits dangereux présents sur le site des activités - la mention de l'interdiction d'accéder au site des activités sans l'autorisation du titulaire	Non	131	Il manque: -La localisation du puits -Le numéro de la licence (le numéro de l'autorisation de forage est indiqué) -Le nom du titulaire n'est pas le bon	x

Photo 1 : Affiche du puits

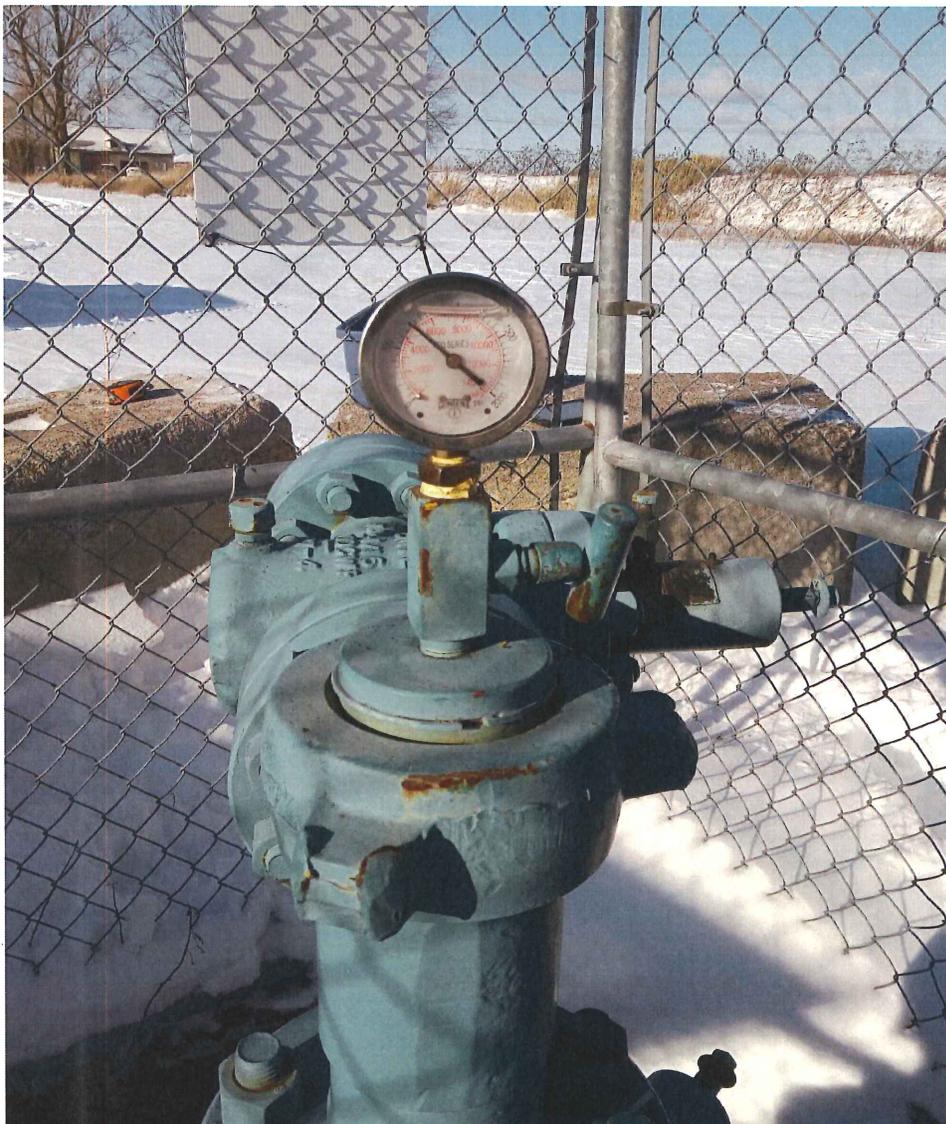
9.0	Tubage de production (si applicable)				Commentaires	SR
9.1	Pression du tubage de production (avec l'unité)	5000 kpa		Annexe 2	Master valve pas étanche	
9.2	Pression du tube de production (avec l'unité)	Non-applicable		Annexe 2

Photo 2 : Pression de 5000 kpa au tubage de production

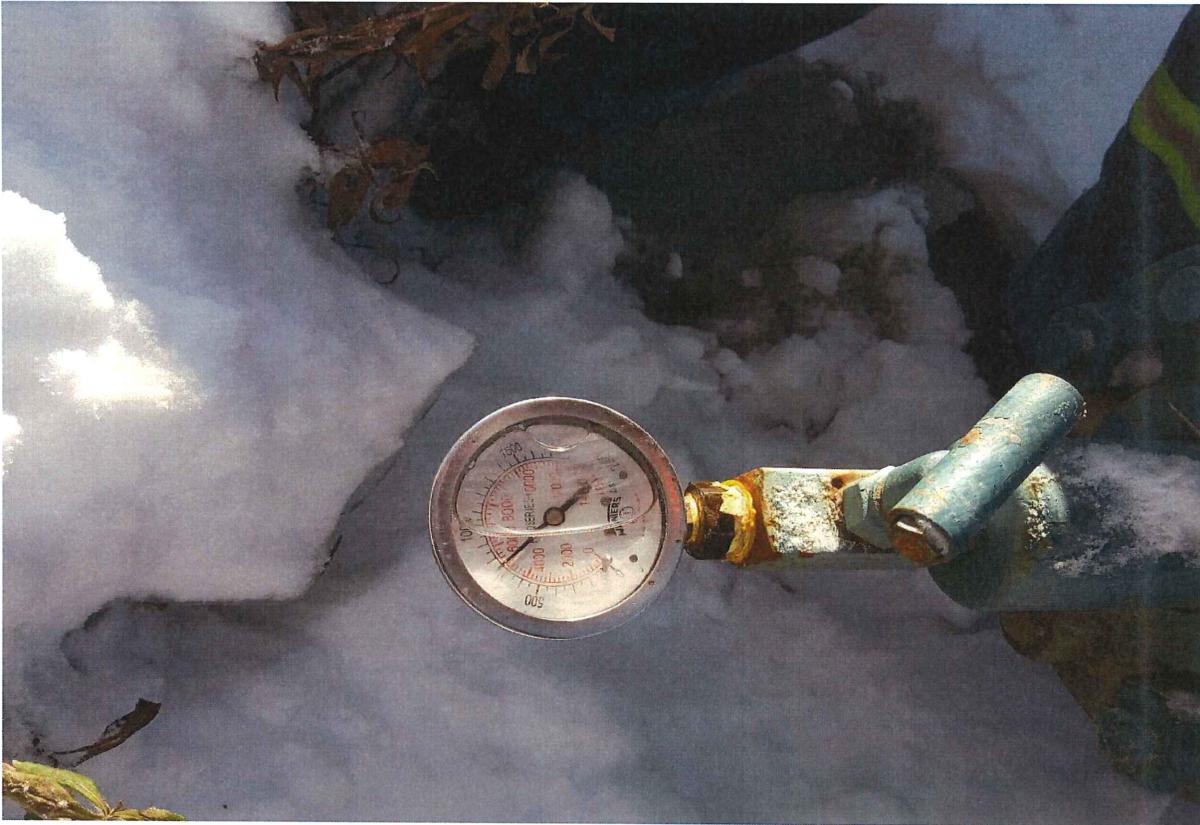
Photo 3 : Pression de 5200 kpa au tubage intermédiaire

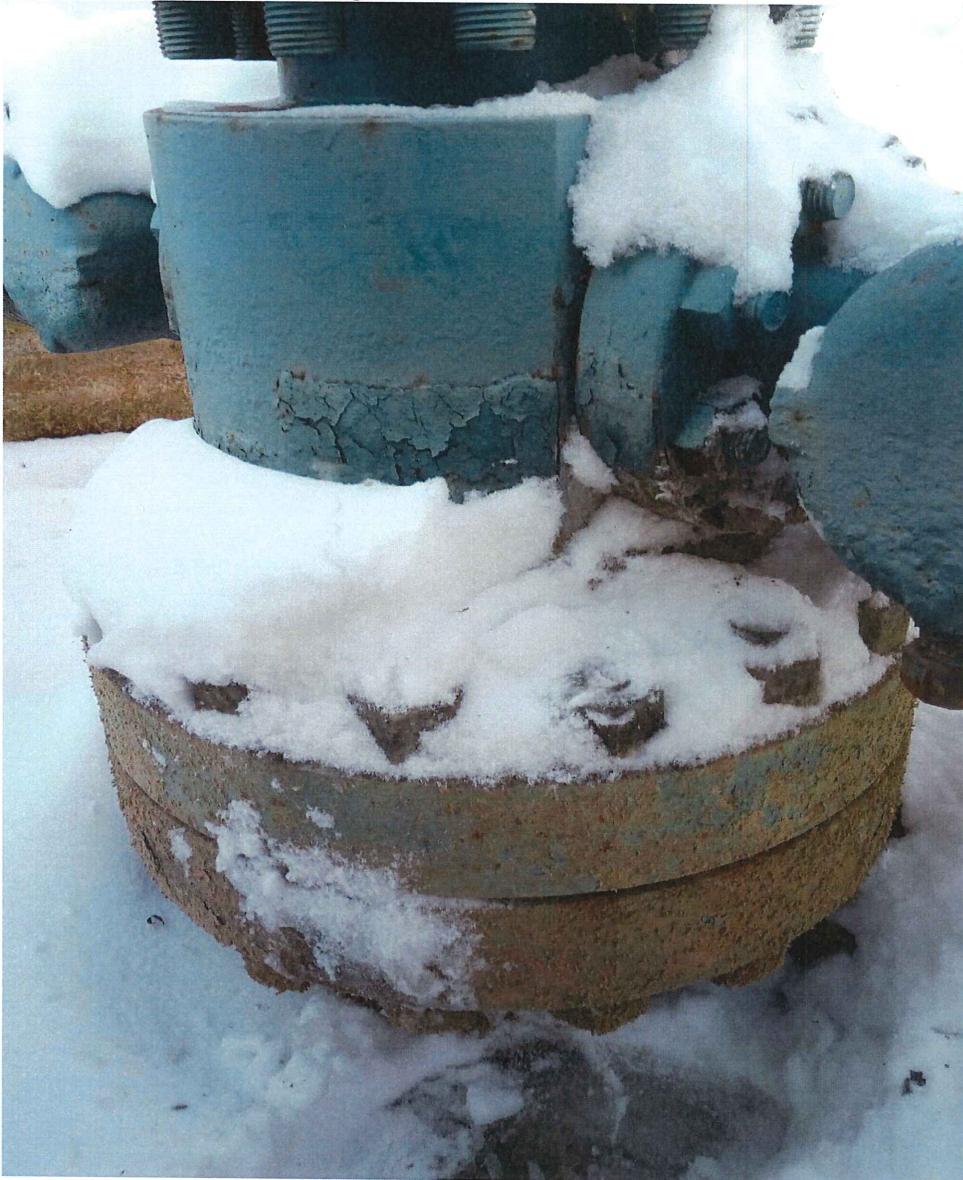
5.0	Tête de puits	LH	R	Commentaires	SR
5.1	Une tête de puits est présente	Oui	131 281 164		
5.2	Si aucune tête de puits n'est présente, une plaque est soudée et permet de prendre des mesures de pression	Non-applicable	281		
5.3	Toutes les valves sont enchaînées et verrouillées ou les poignées sont retirées	Oui	280		
5.4	Les valves sont en bonne condition	Non	292	La valve maîtresse ne ferme pas étanche, la valve à pointeau sert à contenir la pression	x
5.5	La tête de puits est exempte de corrosion ou d'érosion	Non	280	La peinture s'écaille, à repeindre	x
5.6	La tête de puits est conçue pour résister à la pression mesurée	Oui	9 20

Photo 4 : Peinture qui s'écaille sur la tête de puits

5.7	La conduite d'écoulement est déconnectée de la tête de puits	Non-applicable		280		
5.8	Chaque sortie est équipée d'un bouchon ou une bride pleine avec une vanne à pointeau pour lire le débit, sauf sur l'évent du tubage de surface	Oui		280		
5.9	Une fuite est observée dans le tube guide (cellar)	Non		14 20 280	Présence de glace	
5.10	Test de l'eau savonneuse sur les différents joints de la tête de puits effectué	Oui		14 20 280		
5.11	Date du dernier entretien préventif régulier	Inconnu		292		
5.12	Date planifiée du prochain entretien préventif	Inconnu		292		
5.13	Des réparations sont-elles requises?	Oui		292	Entretien des valves, réparation de la valve maîtresse, peinture	x
