## Inspection de forage

Puits : A269	
<b>Nom du puits :</b>	<input type="text" value="A269"/>
<b>Réentrée :</b>	<input type="text" value="A269"/>
<b>Dernière activité du puits :</b>	<input type="text" value="Évaluation"/>
<b>Dernière phase du puits :</b>	<input type="text"/>
Localisation : -72° 32' 1" 46° 15' 21,5"	
<b>Coordonnées géographiques:</b>	<input 15'="" 21,5"="" 46°="" type="text" value="-72° 32' 1"/>
<b>Lot(s):</b>	<input type="text" value="2 944 211"/>
<b>Implanté sur:</b>	<input type="text" value="Ligne sismique M-2002"/>
<b>Cadastre:</b>	<input type="text" value="31107-0102"/>
<b>Rang:</b>	<input type="text" value="Boulevard des Acadiens"/>
<b>Canton:</b>	<input type="text"/>
<b>Paroisse:</b>	<input type="text" value="Saint-Grégoire"/>
<b>Autre localisation:</b>	<input type="text"/>
Paramètres du sol :	
<b>Élévation du sol :</b>	<input type="text" value="21"/> m
<b>Élévation du carré d'entraînement :</b>	<input type="text" value="23"/> m

# Grille d'inspection d'un puits fermé temporairement ou d'un puits d'observation

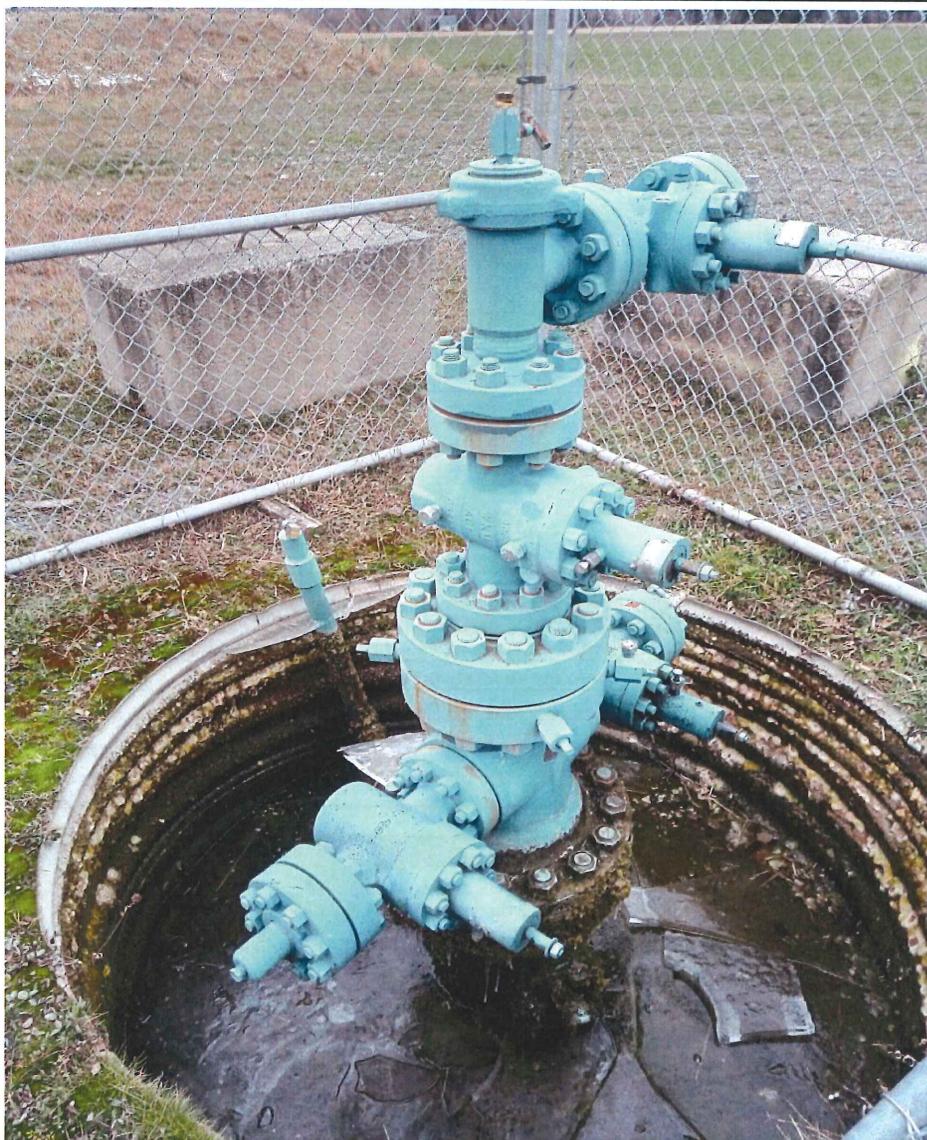
Photo 1 : Vue générale de la tête de puits

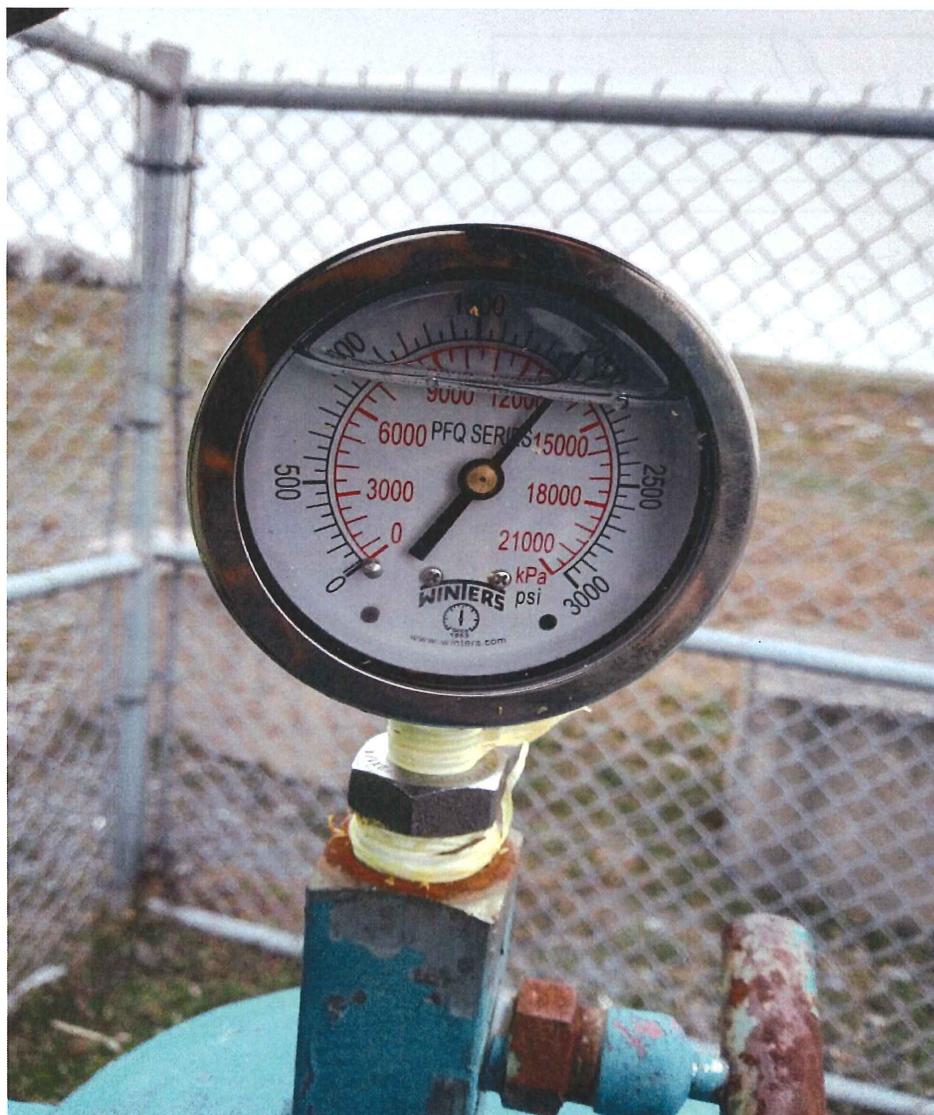
9.0 Tubage de production (si applicable)				Commentaires	SR
9.1	<b>Pression</b> du tubage de production (avec l'unité)		Annexe 2		
9.2	<b>Pression</b> du tube de production (avec l'unité)		Annexe 2	13250 kpa

Photo 2 : Pressions d'environ 13250 kPa au tube de production
