Inspection de forage

Puits : C100	
Nom du puits :	C100
Réentrée :	C100-R1
Dernière activité du puits :	Abandon
Dernière phase du puits :	
Localisation : -64° 44' 46,9" 48° 51' 26,7"	
Coordonnées géographiques:	-64° 44' 46,9" 48° 51' 26,7"
Implanté sur:	
Rang:	
Paroisse:	
Lot(s):	
Cadastre:	22A15-0102
Canton:	Galt
Autre localisation:	Comté de Gaspé-Sud
Paramètres du sol :	
Élévation du sol :	452 m
Élévation du carré d'entraînement :	457 m

**Référence:** SOQUIP Pétro-Canada Impériale, Galt No:1

Nom du puits : SOQUIP Pétro-Canada Impériale, Galt No 1		Nom de la compagnie : Junex Inc.	
No du puits : C 100-R1		Type de puits : exploration «Wildcat»	
Lieu inspecté : Comté de Gaspé-Sud Canton de Galt (Gaspésie)		MRC : La Côte-de-Gaspé Municipalité : Rivière-Saint-Jean Canton : Galt Feuillet [SNRC 20K]: 22A15-0102	
Coordonnées géographiques : NAD 83 DD MIN SEC			
Valeurs au système GDH		Latitude : N48° 51' 26.7"	Longitude : W 64° 44' 46,9"
Valeurs GPS terrain « Garmin 62sc »		Latitude : N48° 51' 26.0"	Longitude : W 64° 44' 46.7"
Permis délivrés :		Autorisations délivrées :	
Bail d'exploitation : 2003BP109		Fermeture temporaire <input type="checkbox"/> No	
Recherche <input checked="" type

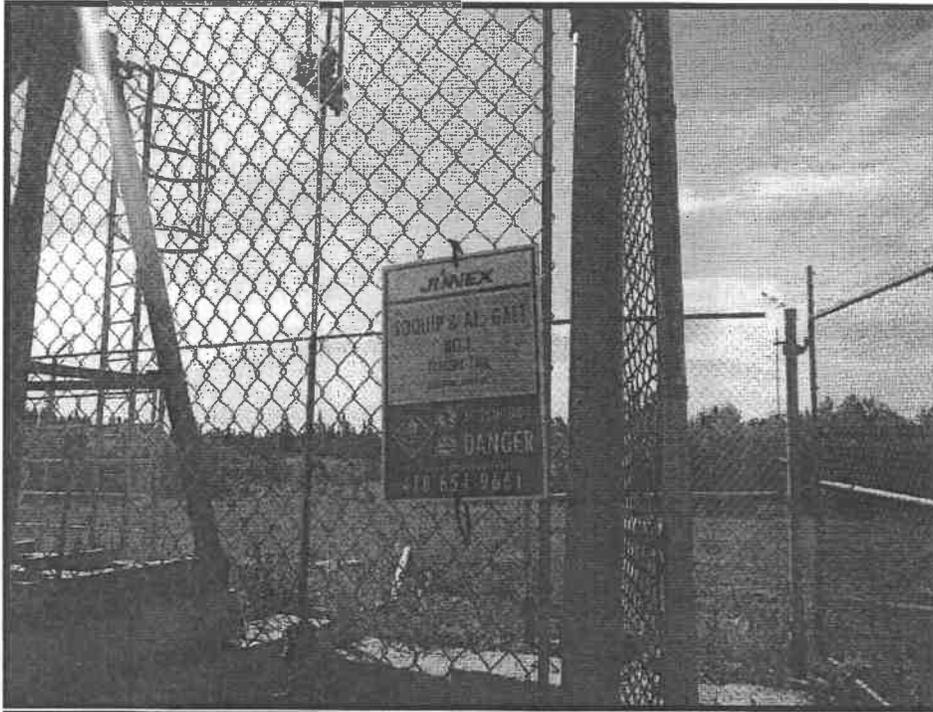
<b>IDENTIFICATION</b>
IMG_2014_C100_A_019.JPG

<b>DESCRIPTION</b>
Photo de l'identification du puits C 100, SOQUIP Pétro-Canada Impériale, Galt No1;
Les travaux de forage ont débuté en août 1983 (1983FC-100) et se sont terminés en novembre de la même année à une profondeur 23-24 (titulaire : Soquip Énergie Inc.). Le puits est abandonné en décembre 1983;
Des travaux de réentrées (phase I) ont débuté en septembre 1993 et la phase II en 1994

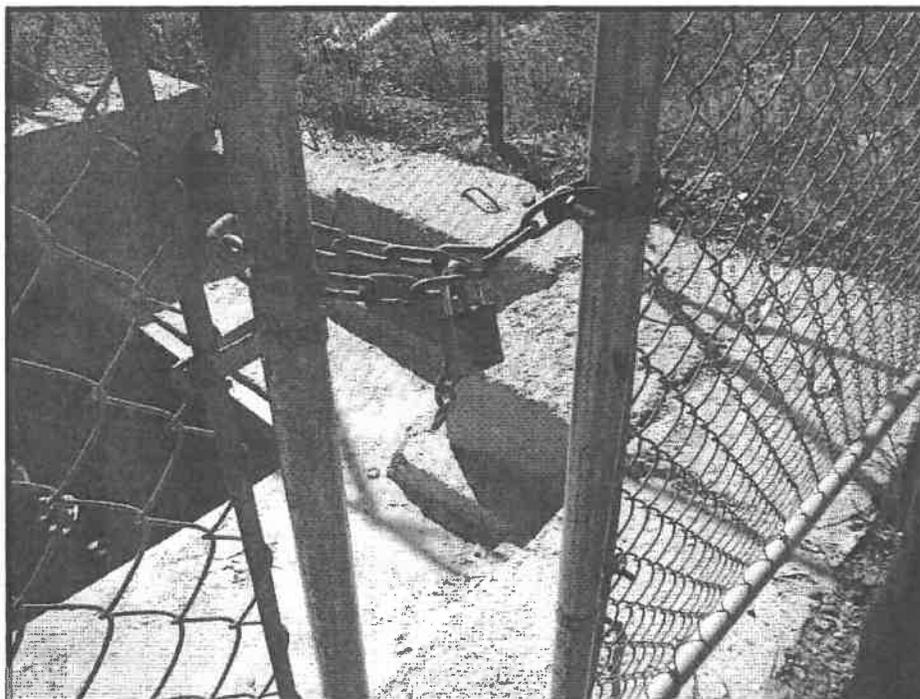
IMG\_2014\_C100\_A\_021.JPG

Photo de la chaîne sécurisant le site. Elle semble avoir été changée pour une chaîne plus courte depuis la dernière visite et empêche maintenant l'accès au puits

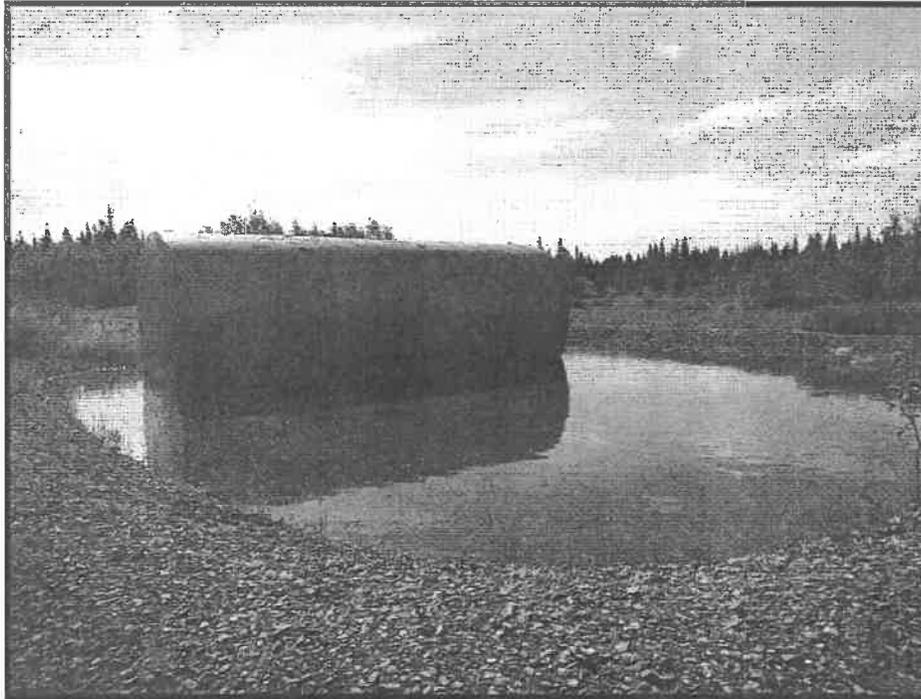
IMG\_2014\_C100\_A\_013.JPG

Il y a présence d'un ancien réservoir de produits pétroliers;
