Grille d'inspection d'un puits fermé temporairement ou d'un puits d'observation

1.0	Nom du puits	Commentaires
1.1	Identification du puits	Pétrolia, Le Ber N° 1
1.2	Numéro du puits	C129
1.3	Statut du puits GDH	Suspendu
1.4	Coordonnées GDH du puits (Nad 83, DD)	Lat : 48.83567° Long : -64.86814°
1.5	Coordonnées terrain du puits (Nad 83, DD)	
1.6	Les coordonnées géographiques sont précises	Oui
1.7	Numéro de la licence	2009PG505
1.8	Titulaire de la licence	Pieridae Quebec Development Limited Partnership
1.9	Dernière autorisation d'activité émise	2005FC129

2.0	Information générales sur l'inspection	Commentaires
2.1	Inspecteur :	Adrien Bouffard
2.2	Inspecteur :	Pierre-François Côté
2.3	Date de l'inspection sur le terrain : aaaa-mm-jj	2019-11-27
2.4	Heure de début :	13 h
2.5	Heure de fin :	14 h
2.6	Autre personne/Intervenant sur place (Nom, fonction, coordonnées) :	
2.7	Autre personne/Intervenant sur place (Nom, fonction, coordonnées) :

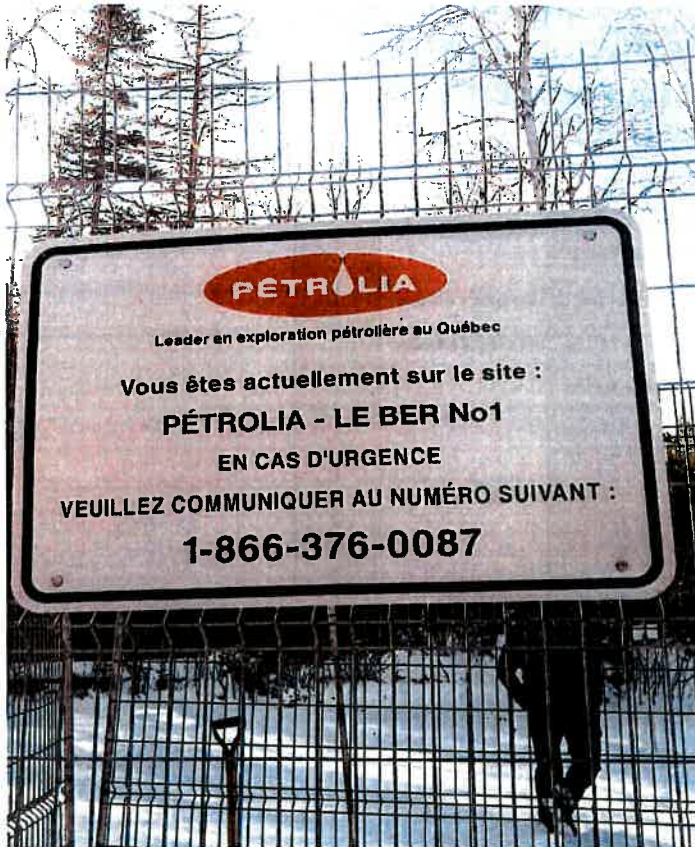
3.0	Sécurité du site	LN	R	Commentaires	SR
3.1	Une affiche à l'entrée du site indique les éléments prévus, soit : - la localisation du puits - le nom du titulaire et le numéro de licence - le nom et le numéro du puits - un numéro de téléphone à composer en cas d'urgence - les pictogrammes associés aux produits dangereux présents sur le site des activités - la mention de l'interdiction d'accéder au site des activités sans l'autorisation du titulaire	Non	131	Titulaire, numéro de licence, numéro du puits, dimensions, pictogrammes associés aux produits dangereux présents sur le site des activités et la mention de l'interdiction d'accéder au site des activités sans l'autorisation du titulaire.	x

Photo 1 : Affiche du puits

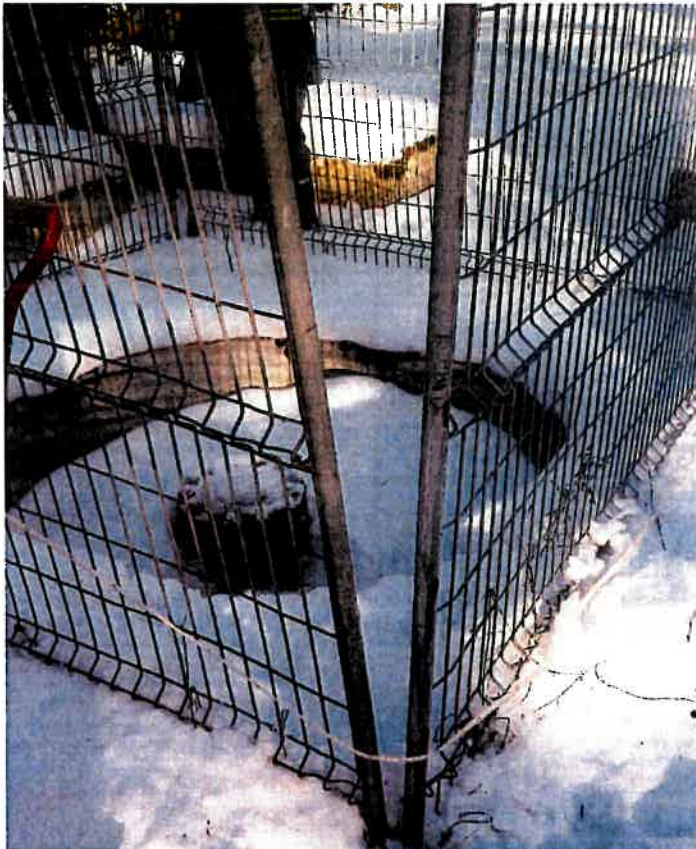
3.3	La clôture est solidement ancrée dans le sol	Non	289	Clôture temporaire non-cadenassée. Il est possible d'accéder au puits sans outils et sans résistance.	x

3.4	L'installation comporte une barrière munie d'un cadenas permettant un accès à la tête de puits	Non	289	Clôture temporaire non-cadenassée. Il est possible d'accéder au puits sans outils et sans résistance.	x

Photo 2 : Accès non-sécurisé du puits

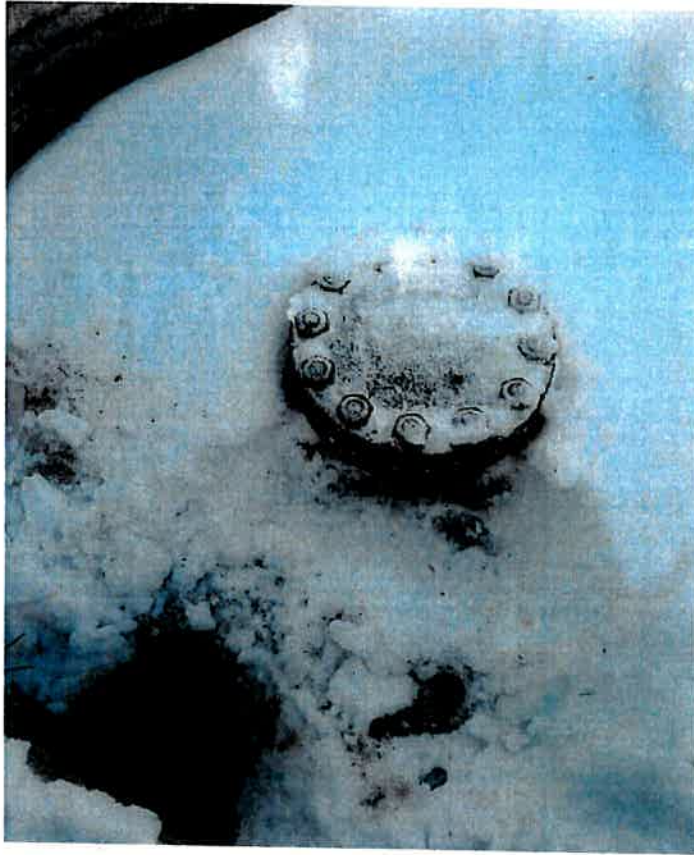
4.15	Description de l'indice de contamination		130 20	L'eau présente dans la cave d'avant puits a une odeur d'hydrocarbures et a une texture hulleuse.	x

4.16	Localisation par rapport au puits		130 20	37 Le puits C054 a été foré par la Petroleum Oil Trust à la fin du 19 ^e siècle.	
4.17	Échantillonnage		130 20	Résultat : 19 000 U _g /L en HP C ₁₀ -C ₅₀ (eau de surface) (contaminée).	x

5.2	Si aucune tête de puits n'est présente, une plaque est soudée et permet de prendre des mesures de pression	Non		281	Plaque boulonnée sur le « casing bowl ». Une valve est installée pour lire les pressions mais elle n'a pas été aperçue lors de l'inspection car elle était sous la glace au moment de l'inspection.	x

Photo 3 : Plaqué d'acier boulonnée et endroit du prélèvement d'eau

11.0 Recommandations et suivis (autres que non-conformité)	
23-24	
11.1	
11.2	S'assurer de l'intégrité du puits.
11.3	
11.4	
11.5	
11.6
