## ÉVALUATION ENVIRONNEMENTALE DE L'UTILISATION DE TUYAUX EN POLYÉTHYLÈNE POUR FRANCHIR DES COURS D'EAU

Maryse Dubé, agronome et Sylvie Delisle, technicienne de la faune

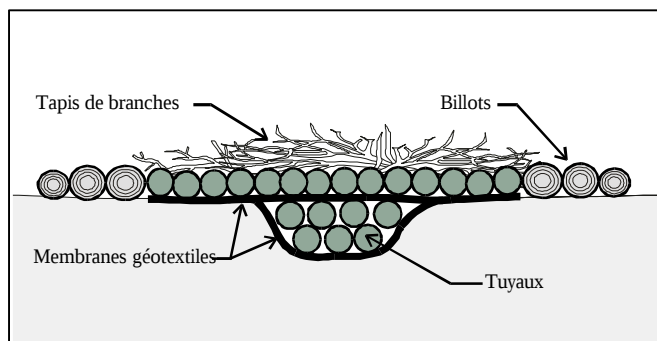
Figure 1. Coupe transversale de la structure utilisée au 1<sup>er</sup> essai

Lors du premier essai, la structure amovible était constituée d'un paquet de sept tuyaux de polyéthylène d'une longueur de 4 m, de deux membranes géotextiles (une au-dessus et une au-dessous), d'un tapis de 14 tuyaux de polyéthylène et d'une couche de branches déposée sur les tuyaux (Figure 1). Les abords de cette structure ont été stabilisés avec trois billots déposés longitudinalement de chaque côté, sur les berges du cours d'eau.

Bien que l'abatteuse et le porteur n'aient fait qu'un aller-retour sur la structure, la perturbation des berges et du sentier à proximité du cours d'eau est importante. D'après nos observations, les billots n'ont pas protégé adéquatement les berges du cours d'eau et le sentier à proximité. En effet, lorsque le porteur a tenté de monter sur la structure, les billots se sont déplacés vers les tuyaux. Cette situation a créé une pression importante sur la structure et les abords du cours d'eau au point d'arracher des sections de mousse recouvrant les berges. De profondes ornières se sont alors formées et on a dû ajouter des billots dans le sentier afin d'améliorer la capacité portante du sol et de rehausser la surface de roulement au niveau de la structure amovible. Après un premier passage du porteur, la situation ne s'est pas améliorée et on a mis fin à l'essai. Mentionnons que lors du passage de la

machinerie sur la structure, on pouvait observer le déplacement des tuyaux de polyéthylène qui s'étaient latéralement en créant une pression induite sur les berges du cours d'eau.

Une fois la structure enlevée, nous avons constaté que des ornières de profondeur supérieure à 50 cm avaient été creusées sur une distance de 5 m de chaque côté du cours d'eau.

- d'augmenter le diamètre des tuyaux pour favoriser le passage de l'eau et éviter la création d'étang en amont de la structure ;
- d'accroître la largeur de la structure pour éviter que les roues de la machinerie ne débordent sur les rives et dans le cours d'eau ;
- d'éviter que les tuyaux ne se déplacent sous le poids de la machinerie pour ne plus créer de pression induite sur les berges et sur le lit du cours d'eau ;
- de bien stabiliser les approches de la structure avant de faire circuler la machinerie. À ce sujet, les Terramat<sup>MD</sup> se sont avérés plus efficaces que les billots et on devrait en privilégier l'usage.

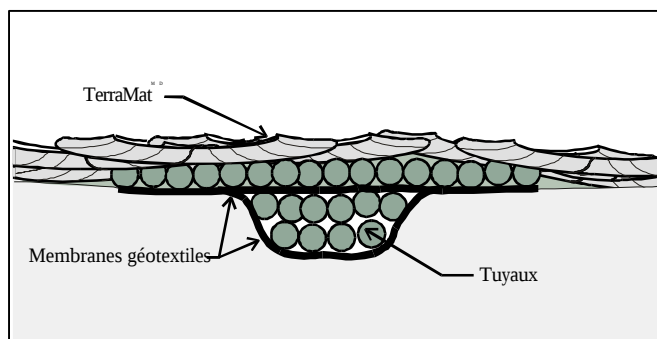
Figure 2. Coupe transversale de la structure utilisée au 2<sup>e</sup> essai

Au deuxième essai, la structure amovible était constituée de deux paquets de cinq tuyaux de polyéthylène d'une longueur de 4 m, de deux membranes (une au-dessus et une au-dessous), d'un tapis de 16 tuyaux de polyéthylène et de deux sections de Terramat<sup>MD</sup> (bandes de roulement) déposées sur les tuyaux (Figure 2). Mentionnons que sept autres sections de Terramat<sup>MD</sup> ont été placées dans le sentier à l'approche de la structure amovible.

Malgré la présence de sections de Terramat<sup>MD</sup>, les passages successifs du porteur ont formé des ornières dans le sentier et sur les berges du cours d'eau. Toutefois, ces ornières étaient moins profondes (30 cm) et moins longues (3,5 m) que lors du premier essai. Les Terramat<sup>MD</sup> ont donc accordé une certaine protection aux berges et au sentier. Ils se sont tout de même enfoncés suffisamment dans le sol pour qu'on puisse voir surgir de l'eau au travers des sections déposées sur les rives. D'autre part, comme au premier essai, le déplacement latéral des tuyaux lors du passage de la machinerie sur la structure a créé une pression sur les berges et a entraîné une perte de matériel à cet endroit.

Signalons que durant cet essai, nous avons constaté que certaines sections de Terramat<sup>MD</sup> pouvaient se déplacer sous la traction de la machinerie et se retrouver partiellement à l'extérieur du sentier. De plus, il nous a semblé que la largeur de la structure, qui correspond à la longueur des tuyaux, était insuffisante. En effet, le porteur éprouvait certaines difficultés à bien s'aligner sur la structure pour franchir le cours d'eau. Il lui est même arrivé de glisser à côté à une occasion.
