# Validation des outils et modifications des aménagements de la rainette faux-grillon

**Rapport Présenté à la Fondation de la faune du Québec**  
**No Ref : 6-6150-0151**

TESSIER, N., VEILLEUX L. et ROY, E. 2015. Validation des outils et modifications des aménagements de la rainette faux-grillon, printemps-été 2014. Ministère des Forêts, de la Faune et des Parcs, Direction de la gestion de la faune de l'Estrie, de Montréal, de la Montérégie et de Laval, Secteur de la faune. 38 pages + annexes.

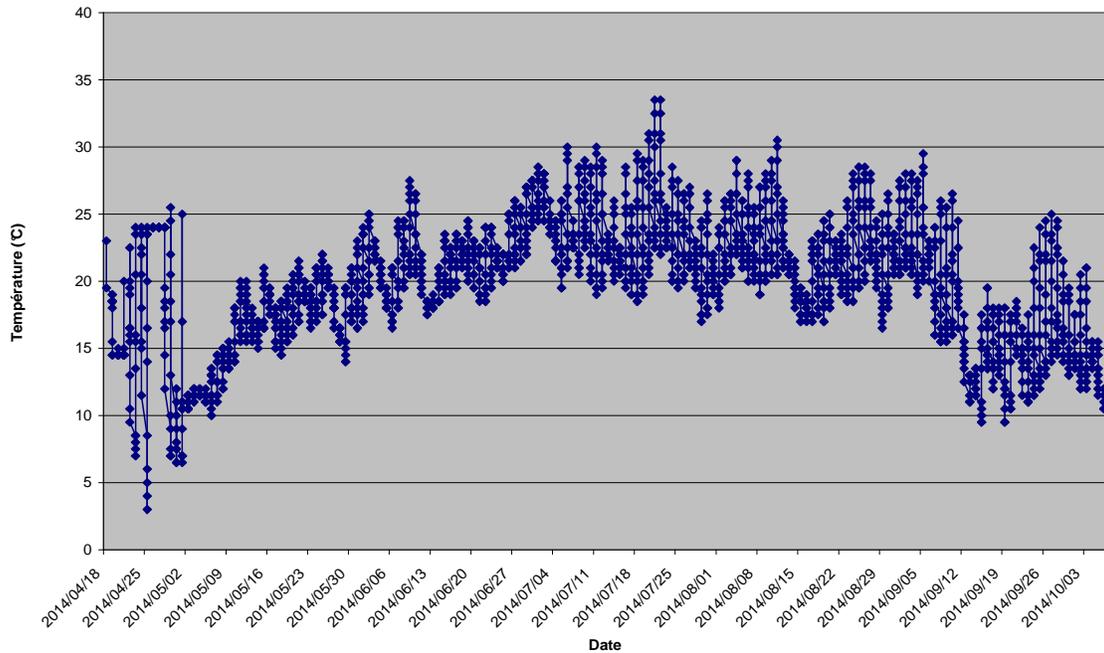
Figure 1 : Données de température pour l'aménagement situé à Beauharnois, CSX4.

Il est intéressant de noter que pour les aménagements de Beauharnois (CSX), les températures étaient relativement élevées avec une moyenne de 34°C au mois de juillet.

Ces températures peuvent être considérées comme critiques pour la survie des rainettes faux-grillon, car les amphibiens ont des températures internes respectives maximales (critical thermal maximum – CTM) qui ne doivent pas être dépassées, sans quoi l'individu peut mourir. Leur CTM est situé à environ 37°C, mais la tolérance à la température est plus critique lors du stade « têtard » (Hoppe, 1978). Dans d'autres aménagements, dont BTL1, BTL2, BTL7 et STCA, la température de l'eau était également élevée (28 à 34 °C), mais seulement durant le mois d'août, ce qui n'est pas un problème puisque les métamorphes ont déjà quitté les milieux de reproduction à ce stade de leur vie (Figure 2).

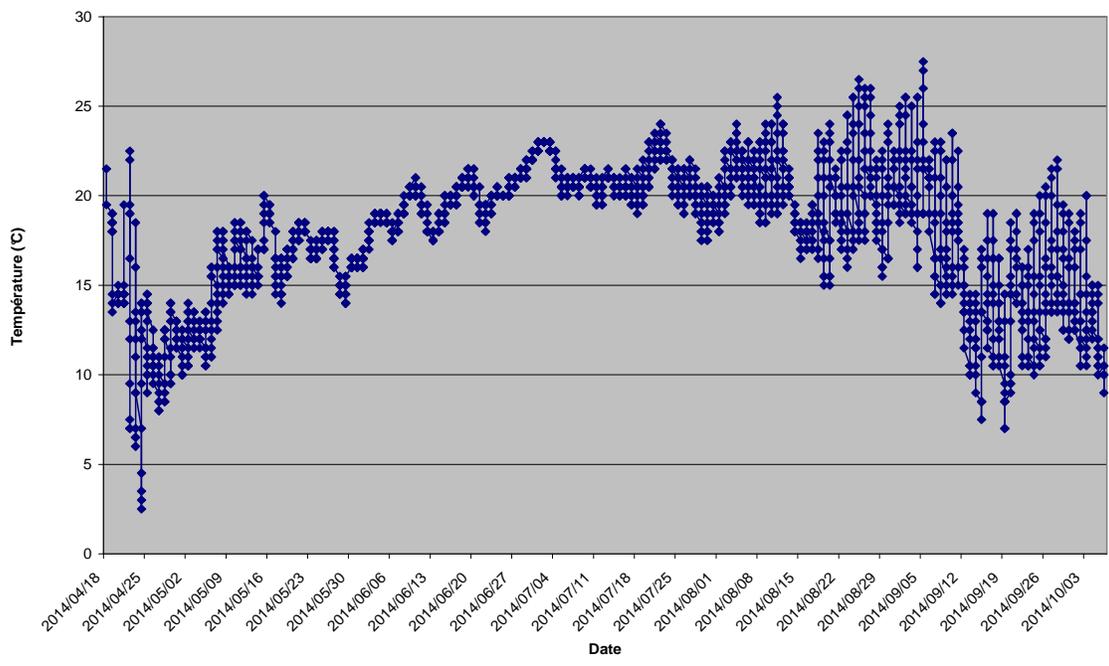
Figure 3 : Données de température pour l'aménagement situé à Candiac, CAN3.

La température des autres aménagements correspondait aux besoins des rainettes (9 à 24°C, Hoppe 1978). Par exemple, voici les graphiques des données de température pour les aménagements de Candiac (CAN3), à la figure 3 et de St-Constant (STCB) à la figure 4.

Pour ce milieu qui a le meilleur potentiel pour la rainette à ce site, il est **recommandé** de bonifier l'offre en ajoutant environ cinq îlots dans le milieu. Ainsi, la surface de la bande riveraine serait augmentée et il y aurait une diminution du niveau d'eau, car celui-ci est encore élevé au mois de juillet avec 28 cm.

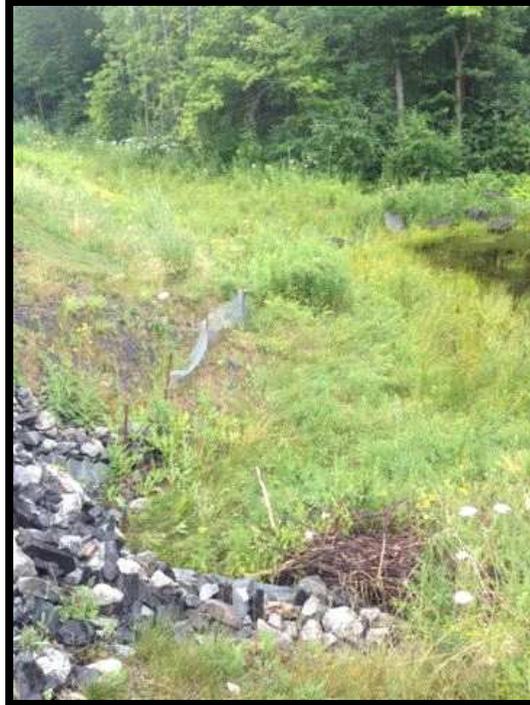
Figure 5 : Clôture le long de l'aménagement de PFU2.

Ces deux milieux sont permanents et la profondeur de l'eau est donc trop importante. Ainsi, il est **recommandé** d'ajouter environ cinq petits îlots d'environ 0,5 mètre d'envergure et de hauteur en dehors de l'eau, répartis dans chacun des deux étangs. Un autre problème est l'installation de la clôture de déviation et son affaissement. L'objectif de cette clôture est d'empêcher les rainettes de traverser la route et de les diriger plutôt vers la cuvette, afin d'emprunter la traverse aménagée sous le boulevard Lavoisier. Hors, du côté de PFU1, la clôture borde l'aménagement, mais ne s'étend pas de manière à séparer le milieu de reproduction naturel adjacent et la route que borde ce dernier. De plus, la clôture actuellement en place n'a pas su résister au poids de la neige au cours des derniers hivers et s'est affaissée à plusieurs endroits (Figure 5). Une clôture de type permafrost recouverte d'une membrane géotextile d'environ 1 mètre de haut installée le long de la route, serait plus durable. Cette installation devrait s'étendre sur la longueur du milieu de reproduction naturel, afin de diriger les rainettes vers la traverse au lieu de les exposer au risque de mortalités sur le boulevard Lavoisier tout en permettant aux adultes de retourner dans les milieux forestiers adjacents après la reproduction ou leur métamorphose.

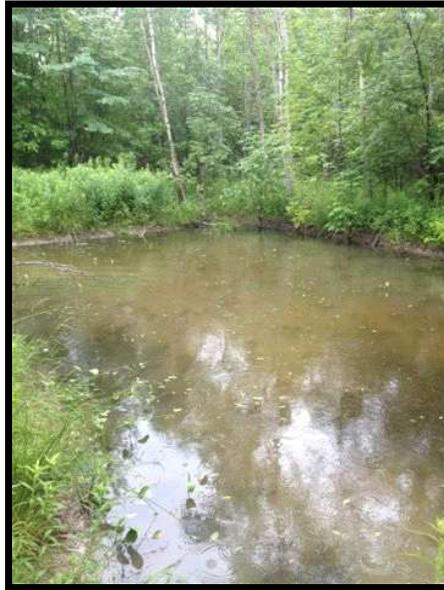
Figure 7. Bassin trop profond de l'aménagement BFU4.

Cet étang est beaucoup trop profond et les pentes sont trop abruptes (Figure 7). La rainette faux-grillon n'est pas une bonne grimpeuse, elle ne peut donc pas gravir des parois abruptes (COSEWIC, 2008). L'étang doit avoir des pentes douces, afin de lui permettre de sortir du milieu, d'accéder à la végétation, de rétablir sa thermorégulation,

de se sauver des prédateurs et d'avoir des endroits pour chanter et s'accoupler (Parris, 2006; Ouellet et Leheurteux, 2007; Shulse *et al.*, 2010; Shulse *et al.*, 2012; 53-54 communication personnelle, 2013;). Au moment de la création d'un nouvel étang, le succès de reproduction excelle lorsque les pentes de l'étang sont faibles et ce, jusqu'à ce que la végétation soit assez importante et devienne à son tour un des déterminants importants du succès de reproduction.

Il est donc **recommandé** d'ajouter 10 îlots répartis dans le milieu humide avec une envergure et une hauteur hors de l'eau d'environ 0,5 mètre ou d'allonger la bande riveraine pour former de petites baies. Les pentes du milieu devront aussi être retravaillées. L'hydroconnection devra aussi être empêchée. Enfin, les arbres sur le pourtour devront aussi être clairsemés pour laisser passer un peu plus de lumière et éviter une fermeture du milieu trop rapide.

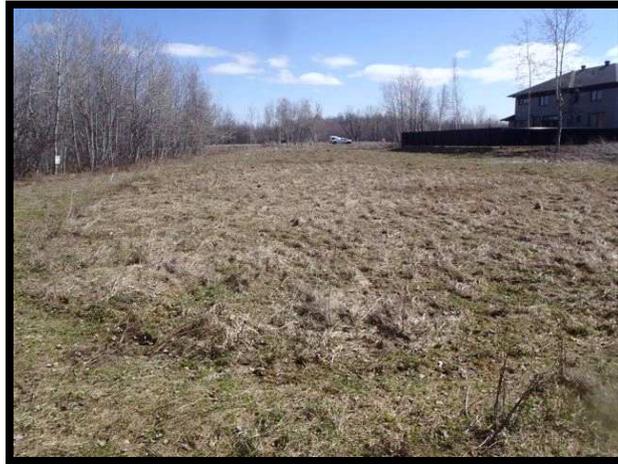
Figure 8. Bassin sans eau au mois d'avril 2014, CAN2.

Lors des différentes visites de terrain en 2013 et en 2014, on a constaté qu'il n'y avait pas d'eau dans l'étang CAN1 et trop peu (moins de 5% de la superficie) pour l'étang CAN2 (Figure 8). Il est donc **recommandé** de creuser à nouveau le milieu et le rendre imperméable ou plus profond. La pente du terrain en direction du ponceau explique peut-être aussi la perte d'eau pour ces aménagements. En retravaillant ce milieu, il est **recommandé** d'éviter la forme parfaite d'un cercle. La superficie de la bande riveraine n'est pas optimale pour favoriser la création d'habitat pour la rainette. Ainsi, différentes petites baies pourraient être créées en plus de l'ajout d'une dizaine d'îlots d'une

envergure et d'une hauteur hors de l'eau d'environ 0,5 mètre. Il n'est pas nécessaire d'utiliser des mélanges pour végétaliser les îlots, car avec la végétation en périphérie, le tout devrait se coloniser assez rapidement.

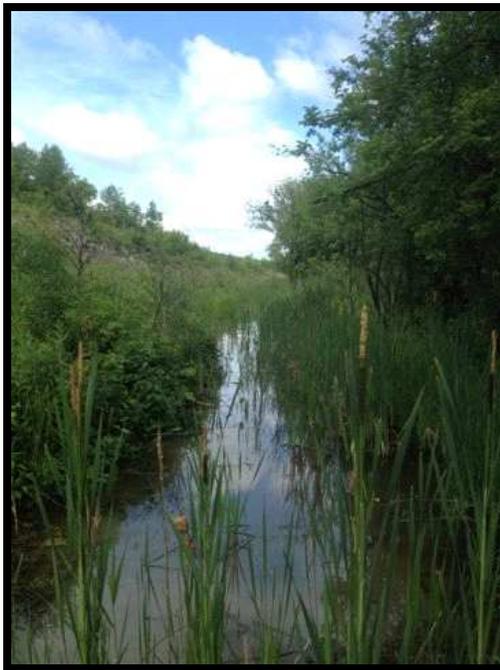
Figure 9. Aménagement en continu, CSX3.

L'ensemble de ces aménagements ne forme qu'un seul milieu en continu (Figure 9). Il est également hydroconnecté à un cours d'eau agricole adjacent. La présence de

différentes espèces de grenouilles comme la grenouille verte, léopard et le ouaouaron ainsi que des poissons a été observée dans ces milieux. Il est donc **recommandé** de les isoler les uns des autres ainsi que de couper le lien hydrique avec le cours d'eau. Ces modifications ne pourraient toutefois pas apporter de solution au problème de la température de l'eau qui était relativement élevée au cours du mois de juillet (voir Figure 1). La présence du chemin de fer à côté des aménagements avec ses roches noires engendre probablement le réchauffement de l'eau qui percole jusqu'aux étangs.

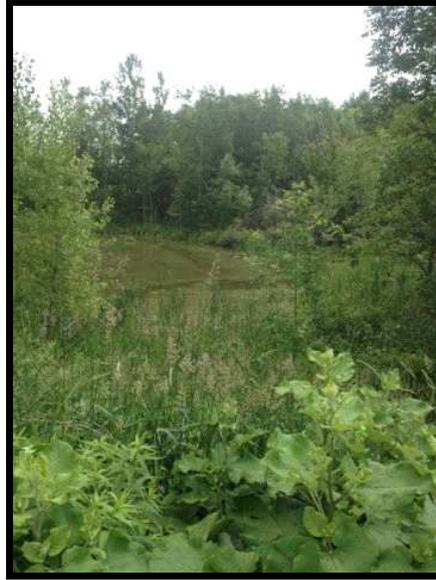
Figure 10. Immense milieu humide profond, STCA.

Ces deux milieux sont permanents et beaucoup d'énergie devrait être investie pour modifier ces aménagements, particulièrement STCA qui est un immense milieu humide assez profond (Figure 10). Pour ces deux aménagements, la **recommandation** est de ne

pas investir d'énergie pour les modifier. De plus, il n'y a plus de population de rainette à proximité qui permettrait une colonisation naturelle par cette espèce.
