Grille d'inspection d'un puits fermé temporairement ou d'un puits d'observation

1.0	Nom du puits	Commentaires
1.1	Identification du puits	Junex, Champlain N° 2
1.2	Numéro du puits	A255
1.3	Statut du puits GDH	Suspendu
1.4	Coordonnées GDH du puits (Nad 83, DD)	46.427, -72.42608333333334
1.5	Coordonnées terrain du puits (Nad 83, DD)	
1.6	Les coordonnées géographiques sont précises	Oui
1.7	Numéro de la licence	2010RS285
1.8	Titulaire initial de la licence	Cuda Pétrole et Gaz inc.
1.9	Dernière autorisation d'activité émise	2007FA255

Inspection de forage

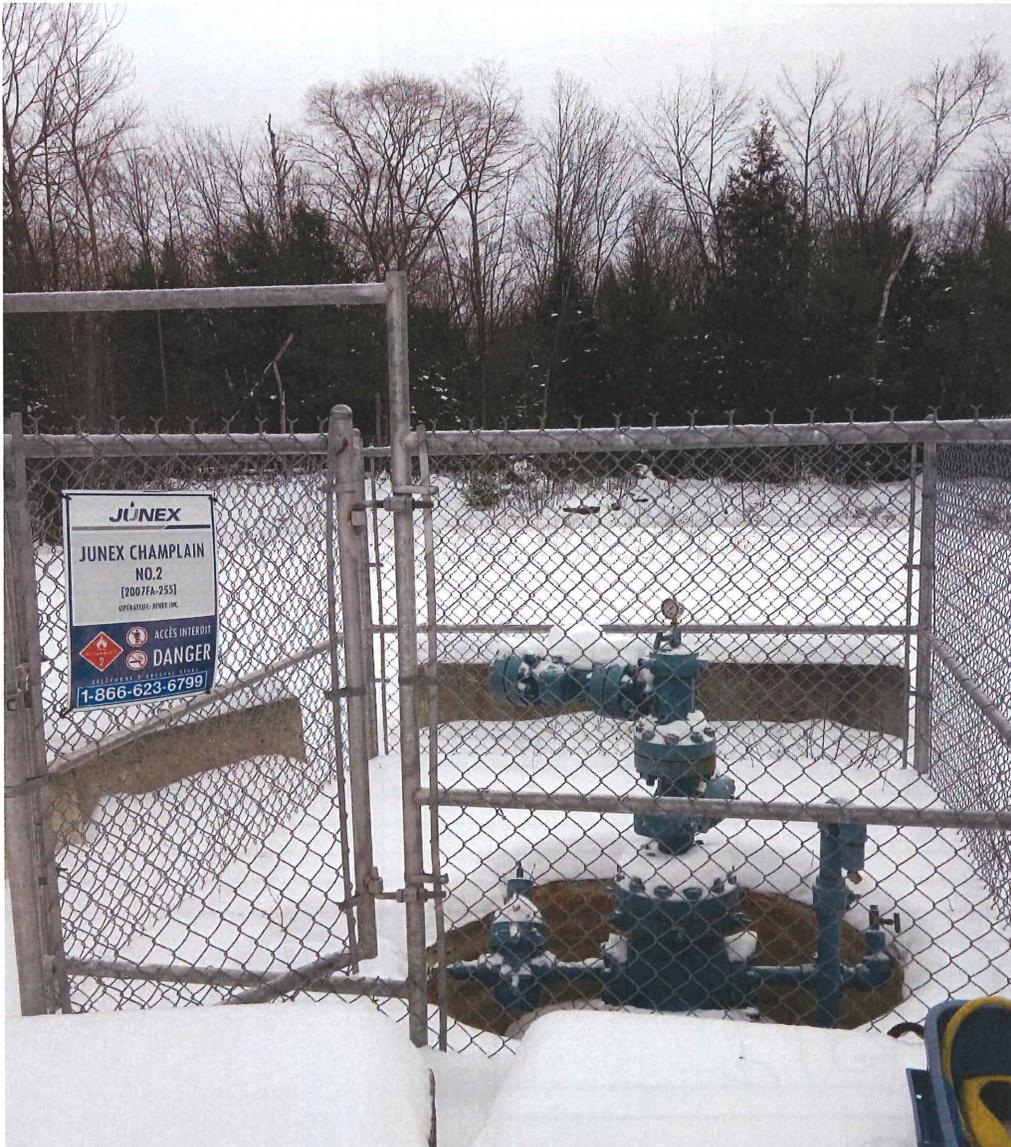
3.0	Sûreté du site	LH	R	Commentaires	SR
3.1	Une affiche à l'entrée du site indique les éléments prévus, soit : - la localisation du puits - le nom du titulaire et le numéro de licence - le nom et le numéro du puits - un numéro de téléphone à composer en cas d'urgence - les pictogrammes associés aux produits dangereux présents sur le site des activités - la mention de l'interdiction d'accéder au site des activités sans l'autorisation du titulaire	Non	131	Il manque: -La localisation du puits -Le numéro de la licence (le numéro de la dernière autorisation d'activité est indiqué) -Le nom du titulaire n'est pas le bon	x

Photo 1 : Affiche du puits

12.0	Enjeux de conformité observés	Référence (loi, règlement)
12.1	La pancarte n'est pas conforme au règlement (voir ligne 3.1)	Article 131 du RAEPHMT
12.2	La clôture de protection du puits n'est pas conforme au règlement (voir ligne 3.2)	Article 289 du RAEPHMT
12.3		
12.4		
12.5		
12.6		
12.7

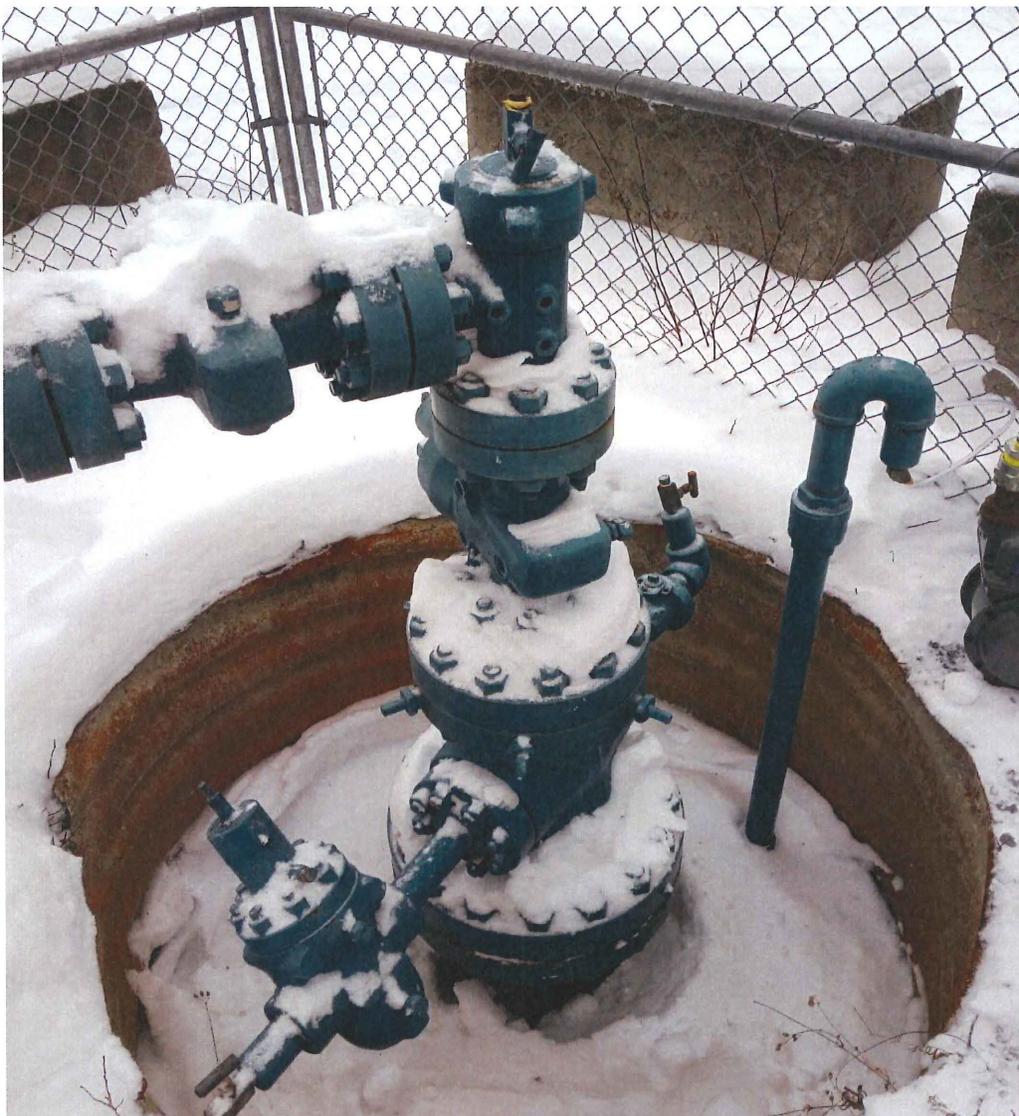
3.2	La tête de puits est entourée d'une clôture de protection d'au moins 12 mètres de périmètre et d'au moins 2,5 mètres de hauteur	Non	289	Hauteur : 1,65 mètre Périmètre : 2,70 mètres par 2,45 mètres Le périmètre et la hauteur de la clôture ne sont pas suffisants	x

Photo 2 : Vue générale du puits

11.0	Recommandations et suivis (autres que non-conformité)
11.1	23-24
11.2	Pour 12.2, attendre la fin de la saison hivernale pour procéder aux correctifs.
11.3	
11.4	
11.5	
11.6

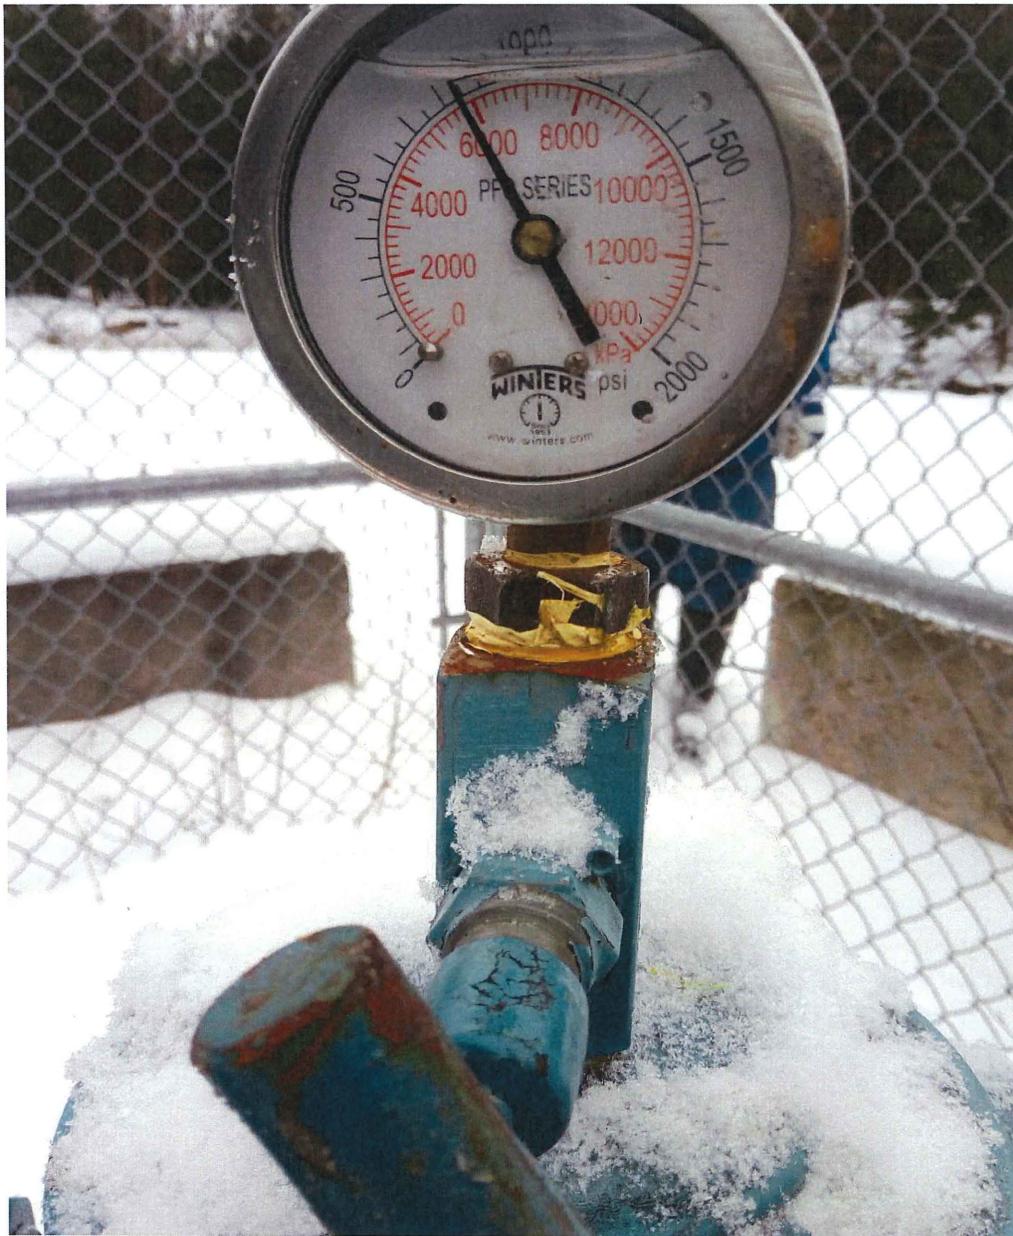
9.0 Tubage de production (si applicable)		LH	R	Commentaires	SR
9.1	Pression du tubage de production (avec l'unité)	5800 kpa		Annexe 2	
9.2	Pression du tube de production (avec l'unité)	Non-applicable		Annexe 2

Photo 3 : Pression d'environ 5800 kpa au tubage de production
