Inspection de forage

Puits : C100	
Nom du puits :	C100
Réentrée :	C100-R1
Dernière activité du puits :	Abandon
Dernière phase du puits :	
Localisation : -64° 44' 46,9" 48° 51' 26,7"	
Coordonnées géographiques:	-64° 44' 46,9" 48° 51' 26,7"
Implanté sur:	
Rang:	
Paroisse:	
Lot(s):	
Cadastre:	22A15-0102
Canton:	Galt
Autre localisation:	Comté de Gaspé-Sud
Paramètres du sol :	
Élévation du sol :	452 m
Élévation du carré d'entraînement :	457 m

**Référence:** SOQUIP Pétro-Canada Impériale, Galt No:1

Nom du puits : SOQUIP Pétro-Canada Impériale, Galt No 1		Nom de la compagnie : Junex Inc.	
No du puits : C 100-R1		Type de puits : exploration «Wildcat»	
Lieu inspecté : Comté de Gaspé-Sud Canton de Galt (Gaspésie)		MRC : La Côte-de-Gaspé Municipalité : Rivière-Saint-Jean Canton : Galt Feuillet [SNRC 20K]: 22A15-0102	
Coordonnées géographiques : NAD 83 DD MIN SEC			
Valeurs au système GDH		Latitude : N48° 51' 26.7"	Longitude : W 64° 44' 46,9"
Valeurs GPS terrain « Garmin 62sc »		Latitude : N48° 51' 26.0"	Longitude : W 64° 44' 46.7"
Permis délivrés :		Autorisations délivrées :	
Bail d'exploitation : 2003BP109		Fermeture temporaire <input type="checkbox"/> No	
Recherche <input checked="" type

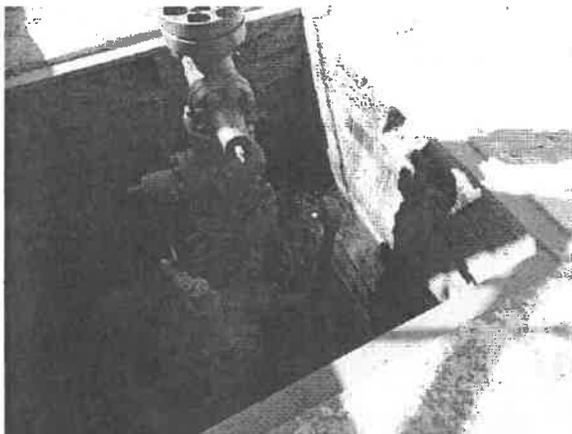
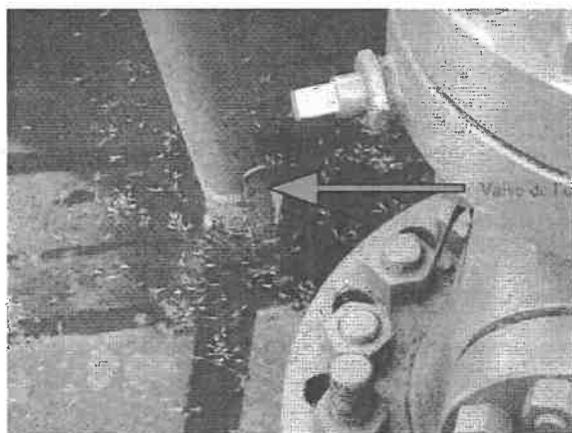
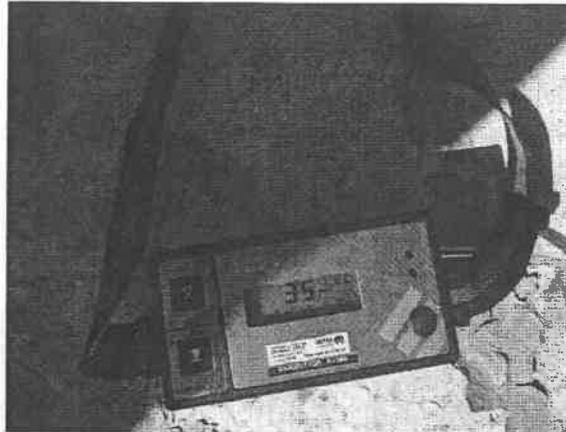
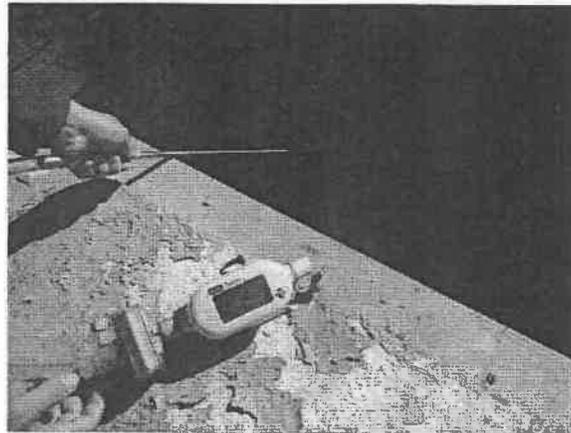
IMG\_2014\_C100\_A\_020.JPG  
IMG\_2014\_C100\_A\_010.JPG  
IMG\_2014\_C100\_A\_007.JPG  
IMG\_2014\_C100\_A\_008.JPG

Tête de puits dans une cave d'avant puits en bois partiellement remplie d'eau;

Aucune bulle n'était visible dans l'eau ce qui laisse présumer qu'il n'y a pas de fuite;

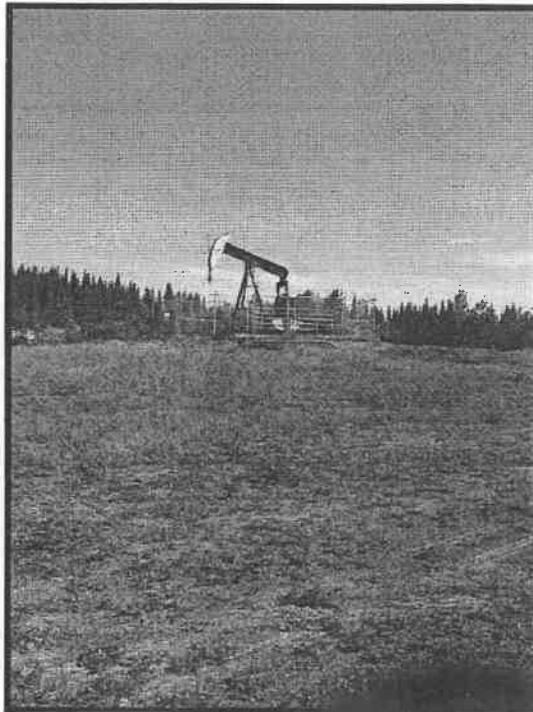
La tête de puits ainsi que le chevalet de pompage « pump jack» sont toujours présents sur le puits et le site et ils sont clôturés;

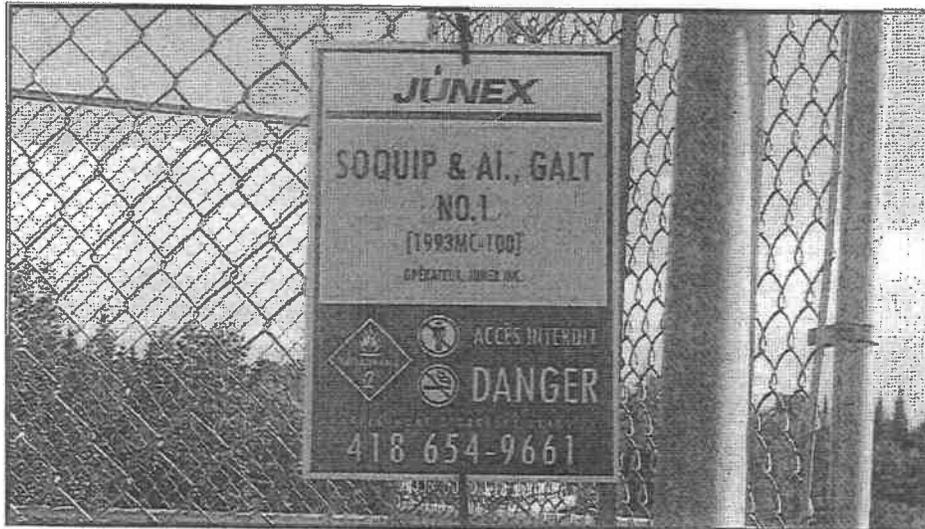
FIC\_2012\_C100\_A\_001.PDF

Photo de l'identification du puits C 100, SOQUIP Pétro-Canada Impériale, Galt No1;

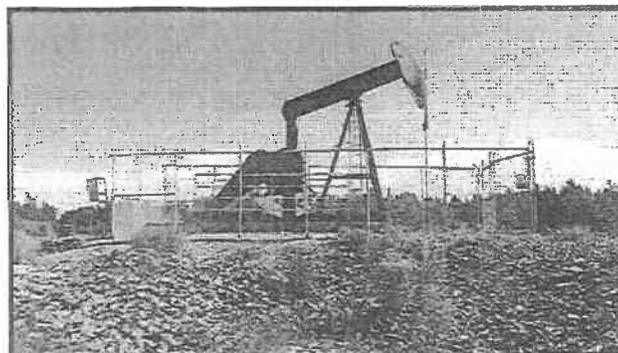
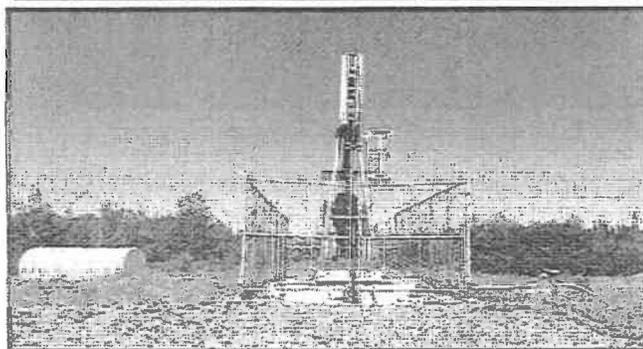
La tête de puits ainsi que le chevalet de pompage « pump jack» sont toujours présents sur le puits et le site et ils sont clôturés;

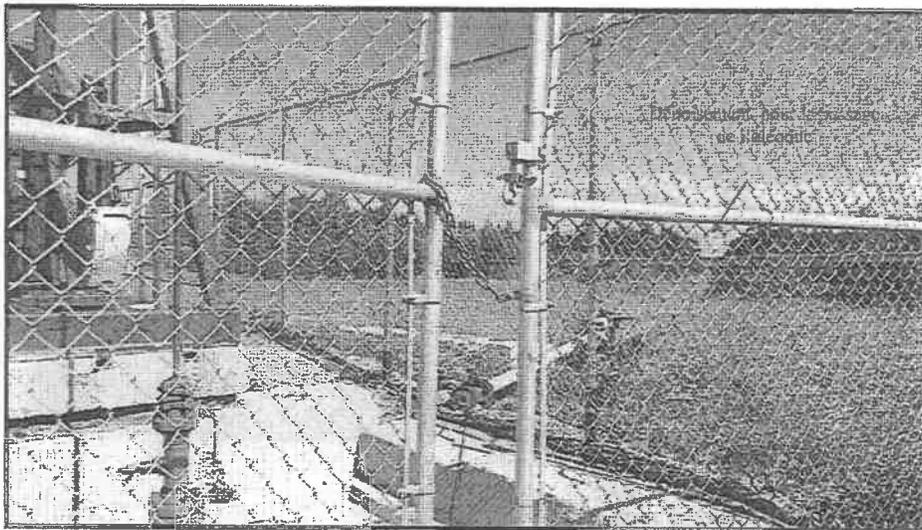
- Le chevalet de pompage et le puits sont clôturés, mais ce dernier n'est pas sécurisé puisque la chaîne est trop longue et permet d'entrouvrir la porte et d'entrer à l'intérieur de l'enclos. Le puits est identifié ;

Le puits n'est pas sécurisé puisque la chaîne est trop longue et permet d'entrouvrir les portes et d'entrer à l'intérieur de l'enclos ;

- Demander à Junex un état de situation sur ce dossier et le cas échéant, voir à faire respecter la réglementation du MRN entre autres en ce qui concerne la fermeture du puits et sa sécurisation. Le statut du puits est complété et les opérations ont cessées. l'article 164 de la Loi s'applique ;
- Vérifier avec le MDDEFP s'il y a migration de gaz suite à leur dernière campagne d'échantillonnage de 2012 et les informer de nos observations sur l'état général du site ;
- Informer la Régie du bâtiment qu'il y a toujours des équipements pétroliers sur le site et qu'ils semblent abandonnés ;
- Retourner sur le site pour vérifier s'il y a émanation de gaz à l'évent.

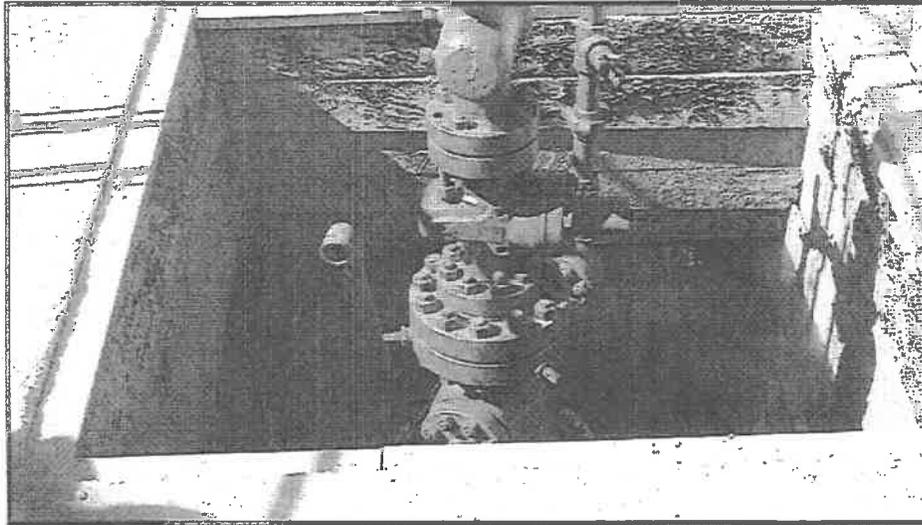
- La cave d'avant-puits composée de bois est en partie remplie d'eau et aucune bulle n'est perceptible. Aucune iridescence n'est présente en surface de l'eau ;

La tête de puits se trouve dans une cave d'avant-puits composée de bois. La cave d'avant-puits est remplie d'eau. Il n'est donc pas possible de voir l'ensemble du puits. Aucune bulle n'est perceptible et aucune iridescence. Il y a un événement. Aucune mesure à l'événement n'a cependant été prise;

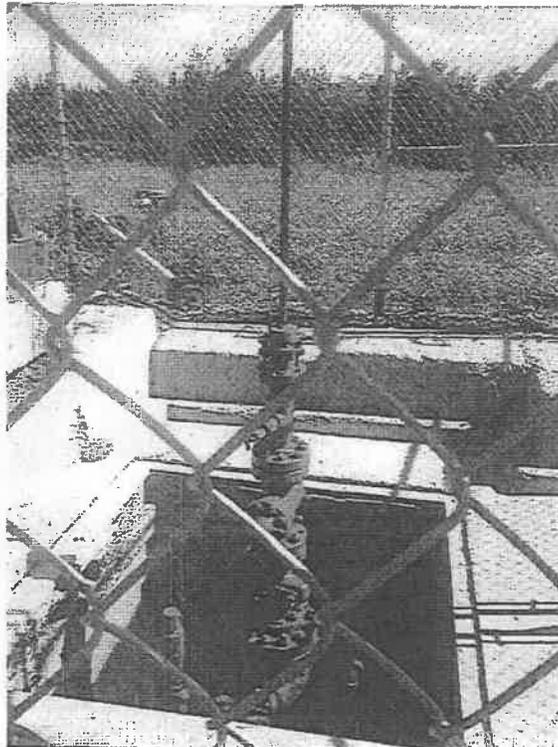
<b>DESCRIPTION</b>
Coordonnées GPS prises à quelque mètres du puits le 27 juillet 2012 à 15h14, Position : <b>N48° 51' 26.0" W64° 44' 46.7"</b>
Une tige du chevalet de pompage «pump jack» est toujours installée dans la tête de puits (arbre de Noël) ;

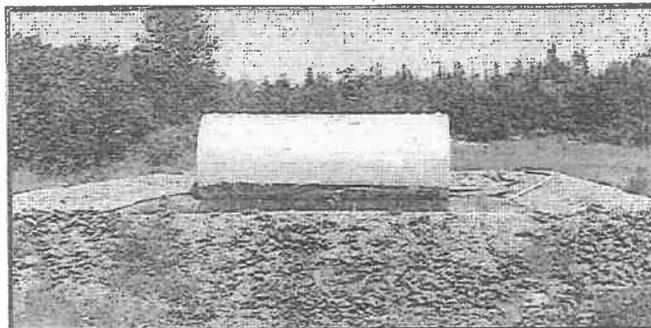
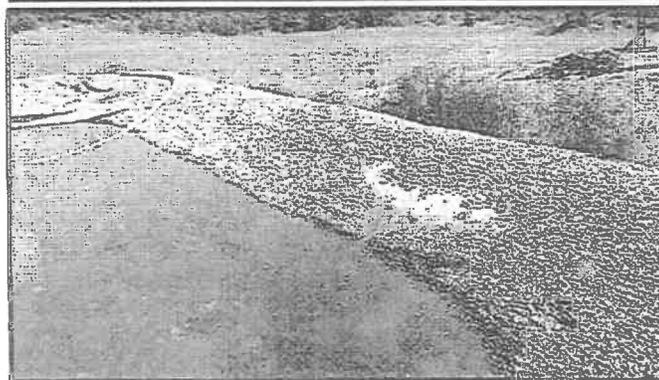
- Un réservoir de produits pétroliers abandonné est toujours présent sur le site ainsi que de nombreux tuyaux. Le réservoir est installé dans un bassin composé de merlons qui semblent être relativement étanches puisqu'il y a de l'eau dedans. Aucune iridescence n'est présente en surface de l'eau et aucune évidence de présence de bulles ;

Un ancien réservoir de produits pétroliers d'environ 26 000 litres est toujours présent sur le site ainsi que de nombreux tuyaux ;
